## スターター追加工リレー配線図

日産系の旧車によく見られる純正配線の老化による電源不良を解決する配線です。  
特にGC110スカイラインによく見られる症状で、スターターを新しくしてもスターターが  
元気よく回ってくれない時に効果があります。

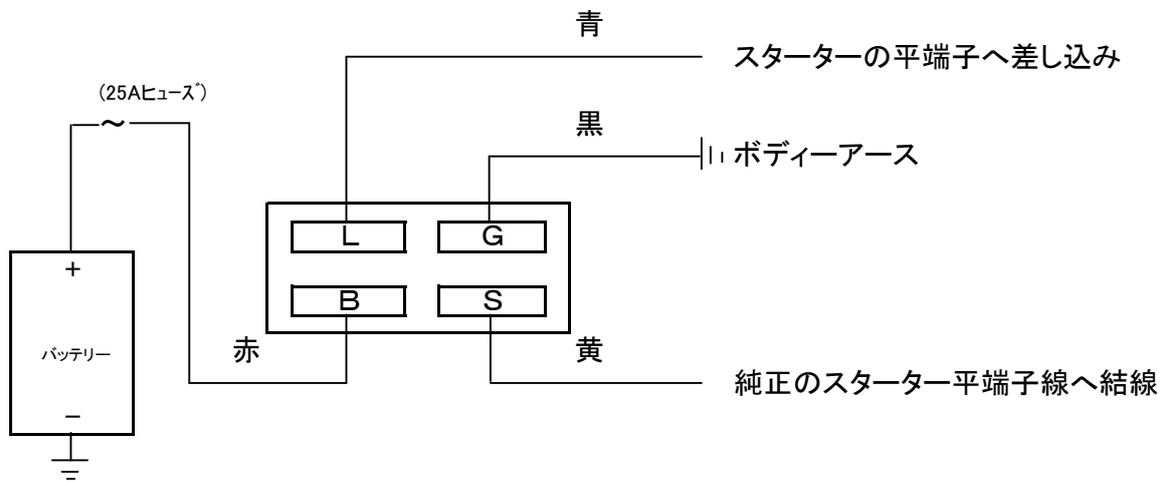
・リレー銘柄

CIBIE 汎用リレー25A
